Projektbericht: Kröller-Müller Museum Otterlo (Niederlande)

DIE KUNST DER ENERGIEEFFIZIENZ

Das Kröller-Müller Museum in Otterlo (Niederlande) beherbergt wertvolle Gemälde alter und moderner Meister – und ein umfassend saniertes HVAC System, mit dem dank optimaler Dämmung 20 Prozent Energie eingespart werden kann.

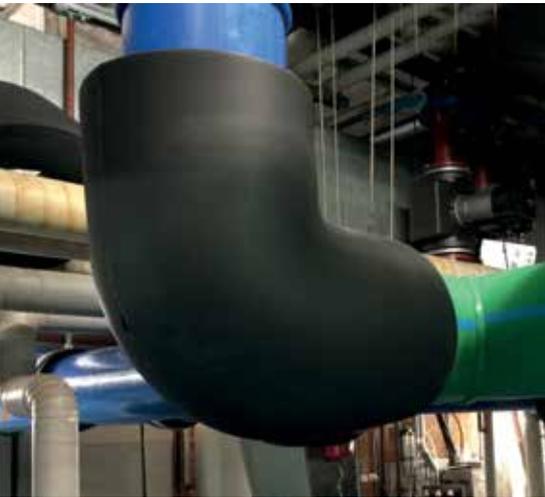
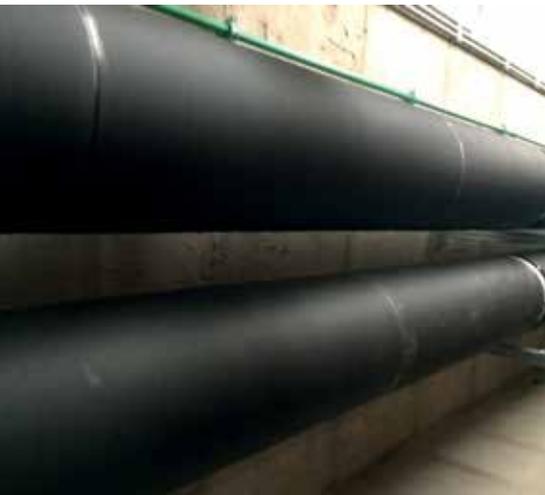
Insgesamt 2.000 m² Kaiflex Produkte kamen bei dem ehrgeizigen Projekt zum Einsatz. Im Schwerpunkt handelte es sich dabei um Kaiflex KKplus in 32 mm Dämmschichtdicke. Dank einer Wasserdampfdurchlässigkeit von $\mu \geq 10.000$ wird die Bildung von Tauwasser und somit Korrosion und Rost verlässlich verhindert – optimal für die Isolierung des Kühlwasserrohres. Als geschlossenzelliger Dämmstoff besitzt Kaiflex KKplus bereits eine integrierte „Dampfbremse“. Diese ist bei flexiblen, feinzelligen Elastomer-Schäumen genauso dick wie die Isolierung selbst. Eine sichere Dampfbremse ist somit über die gesamte Dämmschichtdicke bereits integriert, Rohrleitungen werden dauerhaft geschützt. Kaiflex KKplus überzeugt außerdem durch eine hohe thermische Effizienz von $\lambda \leq 0,033 \text{ W/(m}\cdot\text{K)}$ bei 0° C – und schafft damit eine der Voraussetzungen, um die Raumtemperatur konstant halten zu können.
